照明器具内の安定器の調査方法

昭和32年から昭和47年にかけて製造された**照明器具の安定器**（照明のちらつきをなくす電気機器）には**PCB（毒性のある絶縁油）**が含まれている可能性があります。以下の要領に従ってご確認ください。

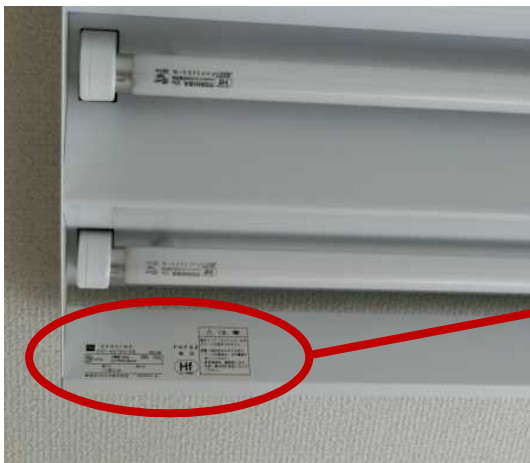
照明器具のラベル記載内容を確認し、メーカー・種類・力率・製造年月等から**PCB使用安定器の有無を判別**してください。（判別方法は別紙2-②参照）

力率の表示

製造年の表示

Hfランプの表示

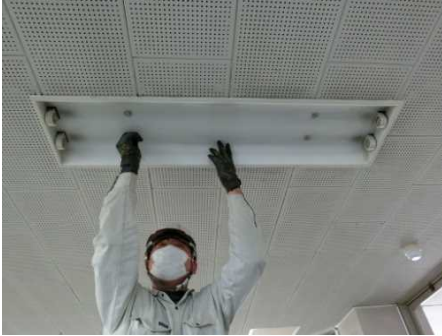
①蛍光管をはずす。

照明器具のラベルによる判別が困難な場合には、照明器具カバー、反射板等を取り外し、安定器の銘板記載内容を確認し、メーカー・種類・力率・製造年月等からPCB使用安定器の有無を判別してください。(判別方法は別紙2-②参照)

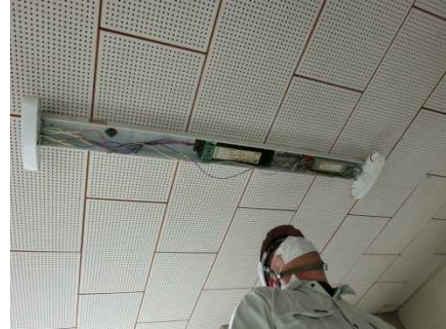
②カバーをはずす。
